Étude de l'aire patrimoniale de la Pointe-aux-Orignaux, Rivière-Ouelle

Patrimoine bâti, paysages et archéologie

ÉTUDE DE L'AIRE PATRIMONIALE DE LA POINTE-AUX-ORIGNAUX, RIVIÈRE OUELLE PATRIMOINE BÂTI, PAYSAGES ET ARCHÉOLOGIE

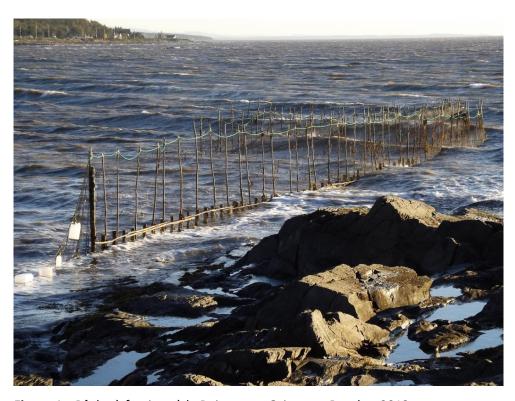
Figure 1. Pêche à fascines à la Pointe-aux-Orignaux, Ruralys, 2013

Ce travail est méticuleux et requiert de la patience. À toutes les marées basses, les pêcheurs doivent venir vider les coffres à anguilles (à l'automne) et ramasser les autres espèces de poissons (durant le printemps et l'été). La pêche à fascine est encore utilisée aujourd'hui, mais en utilisant des matériaux plus modernes. L'une de ses pêches est celle située à proximité du quai de la Pointe-aux-Orignaux (figure 1).

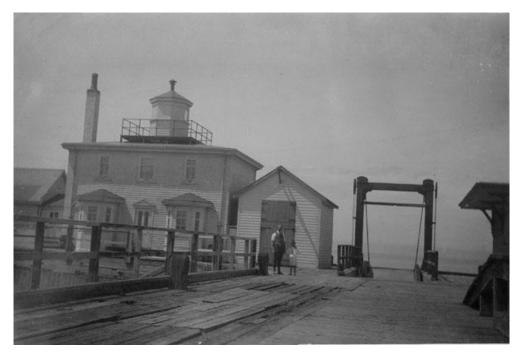
Figure 2. Quai de la Rivière-Ouelle, Archives de la Côte-du-Sud et du Collège de Sainte-Anne, Collection Joséphine-Alexandre Dufour, 192-.

Vers 1838, François Baby construit une première jetée à la Pointe-aux-Orignaux. Près de dix ans après, le quai est allongé et permet d'accueillir des navires plus gros et supportait deux bâtiments : le phare et la maison du gardien. Selon des photographies anciennes, ces deux bâtiments ont disparu entre 1937 et 1961 (figures 2 et 3).

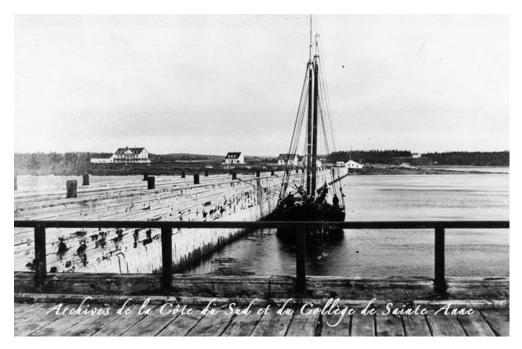
Figure 3. Quai de la Rivière-Ouelle, Archives de la Côte-du-Sud et du Collège de Sainte-Anne, F100.728.9.26 (1889).

À l'origine, le quai a une vocation commerciale : exportation de bois, de blé et d'autres denrées agricoles, puis un service de traversier s'installe à partir de 1880 (Lévesque 1997: 52). En 1875, un phare est installé et en 1903, la voie ferrée est prolongée jusqu'au quai afin de relier le quai à la station de Rivière-Ouelle. L'effet combiné du traversier et du chemin de fer va amener d'autres développements tels que le tourisme.

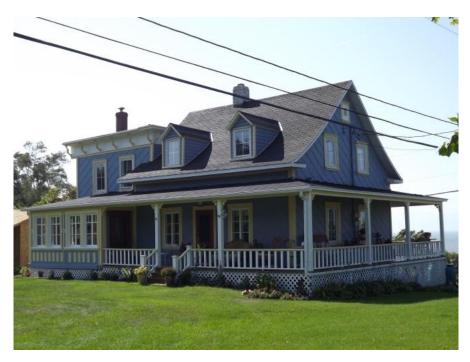
Figure 10. 104, route du Quai, Ruralys, 2013

- Plan au sol rectangulaire;
- Un étage et demi;
- Toit à deux versants recourbés;
- © Revêtement des murs en bardeau de bois, planche verticale, planche à clin ou planche à feuillure;
- ℘ Fenêtres à battants à grands carreaux;
- Répartition symétrique des ouvertures;
- Décor simple ou néoclassique.

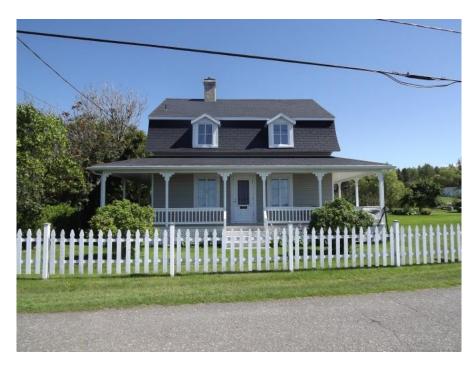
Figure 11. 131, chemin de l'Anse-des-Mercier, Ruralys, 2013

- Plan au sol carré ou rectangulaire;
- Un étage et demi;

- © Revêtement des murs en bardeau de bois, planche verticale, planche à clin ou planche à feuillure;
- ℘ Fenêtres à battants à grands carreaux ou à battants avec partie fixe;
- Lucarnes à pignon droit ou cintré;
- Répartition symétrique des ouvertures;
- Décor simple ou néoclassique.

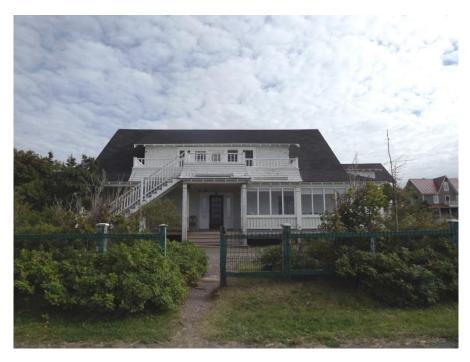
Figure 12. 107, chemin des Jésuites, Ruralys, 2013

- Volume habituellement imposant;
- Plan au sol rectangulaire;
- Toit de plusieurs formes sur un même bâtiment;
- Revêtement des murs en bardeau de bois, planche verticale, planche à clin, souvent combiné;
- ℘ Fenêtres nombreuses à guillotine ou à battants;
- Lucarne de différentes formes sur un même bâtiment;
- © Formes diversifiées : avant-toit, lucarnes, balcon, véranda, galerie, etc.;
- © Ornementation souvent limitée aux éléments de la charpente : chevrons apparents, chambranles, planches cornières.

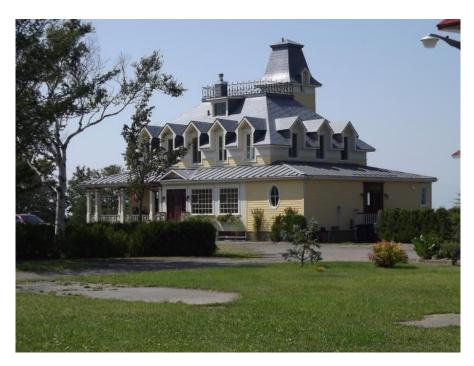
Figure 13. 103, route du Quai, Ruralys, 2013

- Volume imposant;
- Plan irrégulier;
- © Toit à géométrie pouvant s'avérer complexe;
- Prevêtement des murs en déclin ou clin de bois ou en bardeau de bois;
- © Ornementation à profusion;
- ℘ Fenêtres à guillotine ou à battants, à arc en plein cintre, cintrées, carrées, oculus;
- Présence d'une tour carrée et terrasse à faîtage.

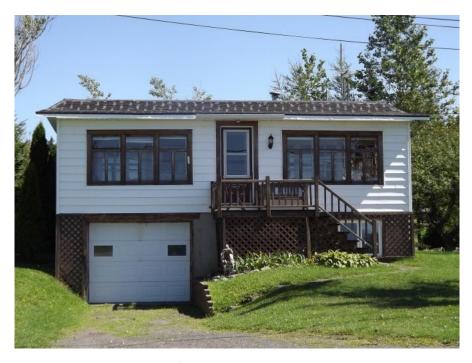
Figure 14. 129, chemin de l'Anse-des-Mercier, Ruralys, 2013

- Plan au sol rectangulaire ou carré;
- Deux étages pleins;

- © Revêtement des murs en bardeau de bois, planche à clin ou planche à feuillure, bardeau d'amiante;
- ℘ Fenêtres à battants à grands carreaux ou à battants avec partie fixe;
- Répartition symétrique des ouvertures;
- © Corniche élaborée avec ou sans consoles.

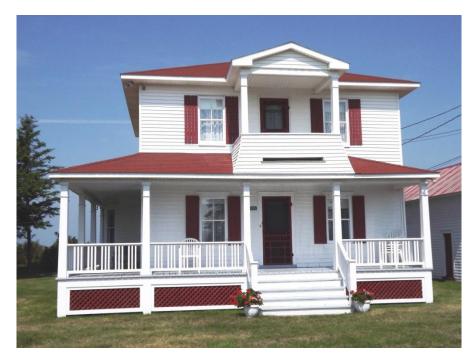
Figure 15. 155, chemin de l'Anse-des-Mercier, Ruralys, 2013

- Plan au sol carré;
- Deux étages pleins;
- Toit à quatre pentes faibles;
- © Galerie couverte sur plusieurs façades;
- © Revêtement des murs en bardeau de bois, planche à clin ou planche à feuillure, bardeau d'amiante, briques, tôle matricée;
- ℘ Fenêtres à battants à grands carreaux, à battants avec partie fixe, ou à guillotine;
- Lucarne centrale à croupe ou à pignon droit;
- Répartition symétrique des ouvertures;
- Décor simple ou d'influence néoclassique.

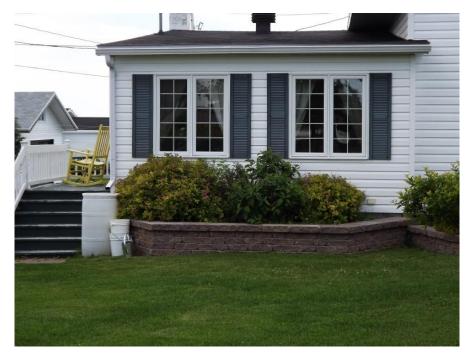
Figure 19. Type de fenêtre à manivelle à plusieurs carreaux, Ruralys, 2013

Il est possible de remplacer les fenêtres originales d'un bâtiment. Pour ce faire, il faut les remplacer par des fenêtres identiques autant par leurs formes, leurs dimensions, leurs positions sur le bâtiment que par leurs subdivisions du vitrage. Il arrive souvent que les propriétaires remplacent leurs fenêtres d'origine par un modèle à manivelle présentant plusieurs carreaux (figure 19). Ce type de fenêtre ne respecte pas l'époque de construction du bâtiment.

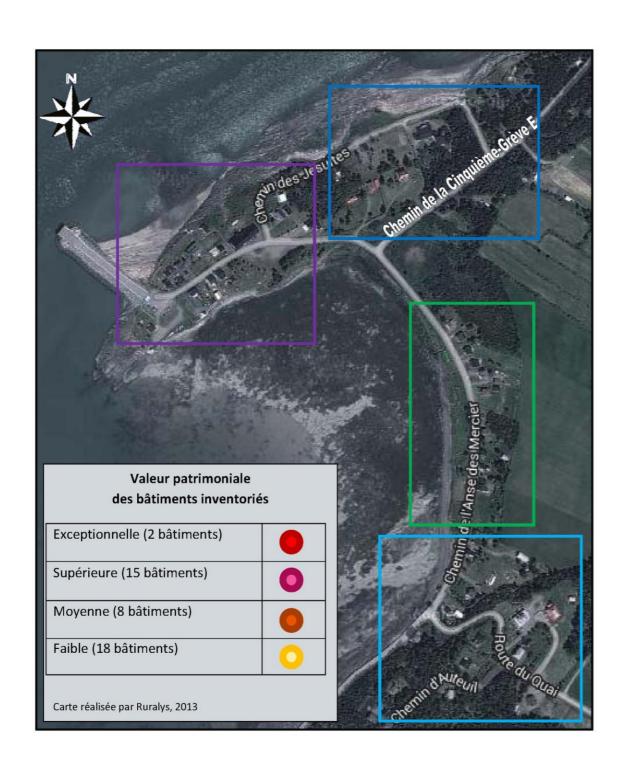
Figure 24. Carte de la valeur patrimoniale des bâtiments inventoriés

Selon ces données, on remarque que près de 40 % des bâtiments anciens se situent dans une échelle de supérieure à exceptionnelle. C'est un taux relativement élevé pour le secteur de la Pointe-aux-Orignaux.

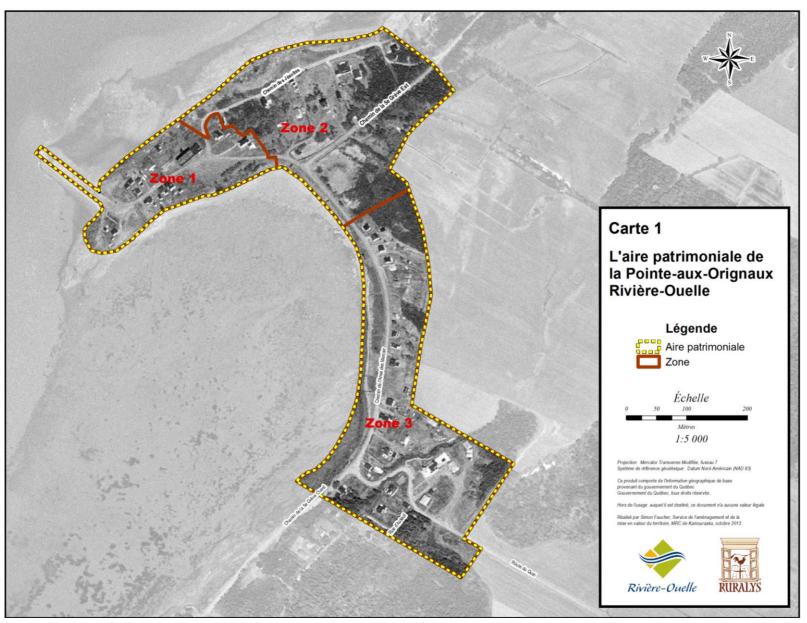
Figure 25. Carte de l'aire patrimoniale de la Pointe-aux-Orignaux et délimitation des zones patrimoniales

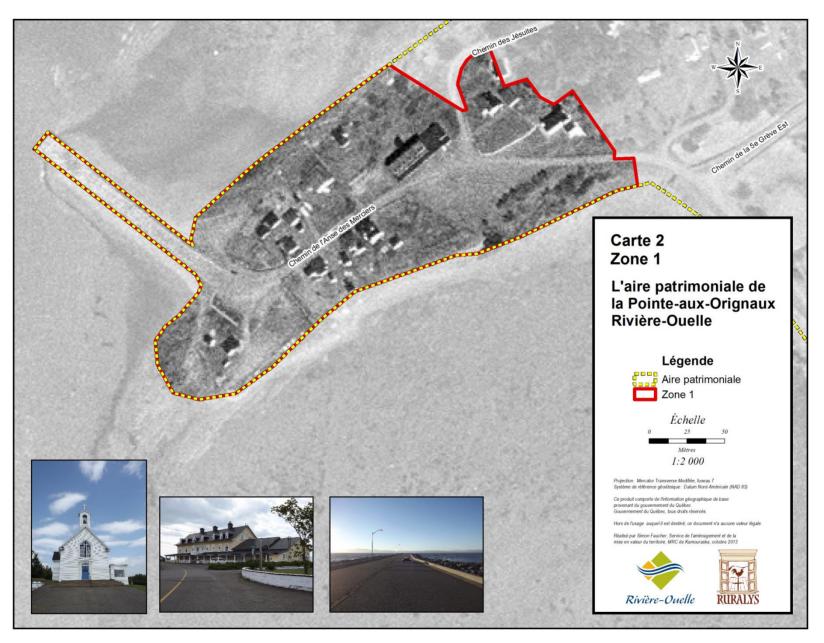
Figure 26. Carte de la zone patrimoniale #1 de la Pointe-aux-Orignaux

Le secteur du Quai de Rivière-Ouelle est le plus ancien de l'aire patrimoniale (figure 26). Précédemment, il a été mentionné qu'en 1877, on retrouvait un hôtel et trois cottages. Quelques années plus tard, plusieurs hommes politiques et d'affaires venaient s'établir à la Pointe-aux-Orignaux dès le début de la saison estivale. Sur une photographie datant autour des années 1900, on remarque la présence de quelques maisons à proximité du quai (figure 27). Ces maisons présentent un style d'architecture plus ancien, ce qui démontre l'âge des bâtiments.

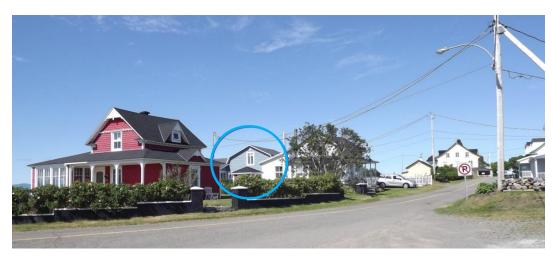
Figure 28. Implantation différente d'un bâtiment plus récent, chemin de l'Anse-des-Mercier, *Ruralys*, *2013*

Le cadre bâti et aménagé de ce secteur nous indique deux réalités. La première constatation concerne l'ancienneté des bâtiments. Les bâtiments les plus anciens se situent près de la rue, ils n'ont peu ou pas de marge de recul. À la différence, les bâtiments plus récents présentent une marge de recul plus importante (figure 28).

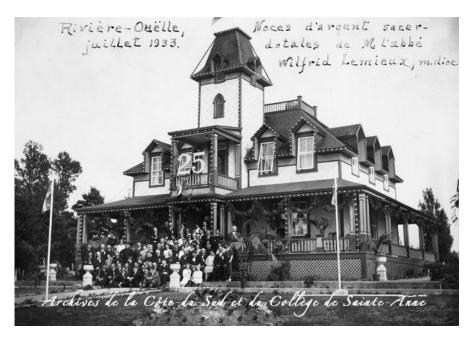
Figure 32. La Villa Fleur des Bois (1933), Archives de la Côte-du-Sud et du Collège de Sainte-Anne. F100.728.9.33 (1933)

L'un des points de repère du début de l'aire patrimoniale de la Pointe-aux-Orignaux est, sans contredit, la *Villa Fleur des Bois* (figure 32). Menacée de démolition, le curé Lemieux l'a fait déménager par bateau de Lévis à Rivière-Ouelle. Minutieusement numérotées, les pièces ont été chargées sur des goélettes à l'automne 1921 pour être transportées au Quai de Rivière-Ouelle. Dès le printemps 1922, l'ancien Hôtel Victoria est reconstruit et renommé, alors, la *Villa Fleur des Bois*.

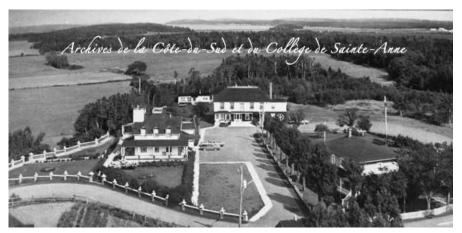
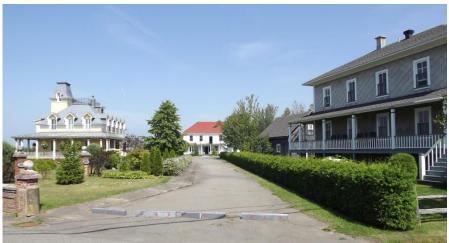
Figure 33. Cour intérieure de la Villa Fleur des Bois, Archives de la Côte-du-Sud et du Collège de Sainte-Anne. F068.4.1.30.14 (1987); *Ruralys (2013)*

Auparavant, on retrouvait, près de la maison, des serres et un atelier pour produire des croix de tempérance. Ce site offre un aménagement d'ensemble avec la résidence principale, un bâtiment secondaire de volume important et des petits chalets sur le terrain. Le terrain est bordé d'une clôture en maçonnerie de brique ainsi qu'une barrière en fer forgé. De l'entrée de la route du Quai, on retrouve une longue entrée asphaltée pour nous permettre l'accès à la propriété et à ses dépendances (figure 33).

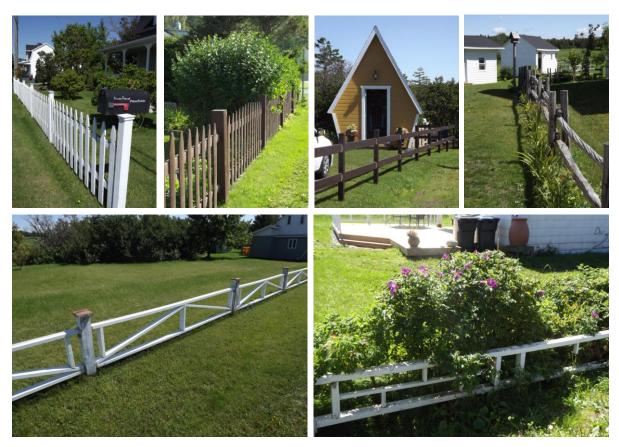
Figure 34. Clôtures diverses, chemin de l'Anse-des-Mercier, Ruralys, 2013

Néanmoins, les propriétés ont conservé des éléments paysagers tels que les rosiers *rugosa* (églantiers) des arbustes, des arbres matures et les clôtures en bois. On retrouve différents styles de clôtures : piques verticales, perches, entrecroisées, jeu de bois et planches horizontales (figure 34).

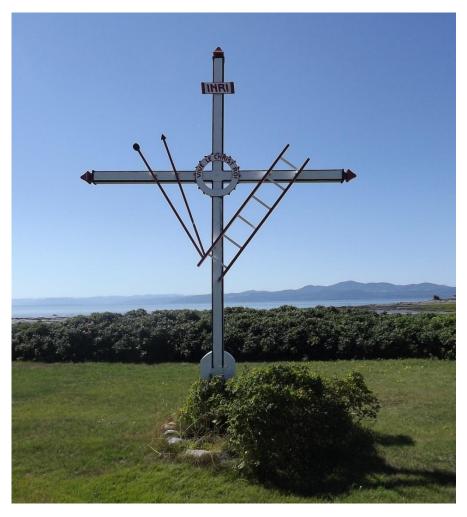
Figure 35. Croix de chemin, chemin de l'Anse-des-Mercier, Ruralys, 2013

Dans ce tronçon de voie, on retrouve également une croix de chemin. Il s'agit d'une croix aux instruments de la Passion (échelle, lance, couronne d'épines). Elle est située sur le chemin de l'Anse-des-Mercier et entourée à sa base par des pierres rondes et un rosier rugosa (églantier). Cette croix de chemin a fait l'objet d'une restauration dans le cadre du programme d'aide à la restauration et à la mise en valeur des petits patrimoines du Kamouraska (figure 35).

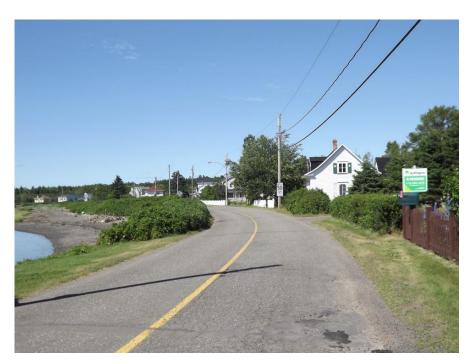
Figure 37. Implantation architecturale du chemin de l'Anse-des-Mercier (2013), *Ruralys, 2013*

De même que les autres secteurs de la Pointe-aux-Orignaux, les bâtiments sur ce tronçon de rue sont implantés sur des terrains d'une grandeur sensiblement identique définissant ainsi une trame très serrée bien que les bâtiments restent isolés les uns des autres. Ces façades rapprochées sont caractéristiques des rues d'implantation ancienne d'où se dégage une impression d'authenticité et d'originalité à préserver (figures 36 et 37).

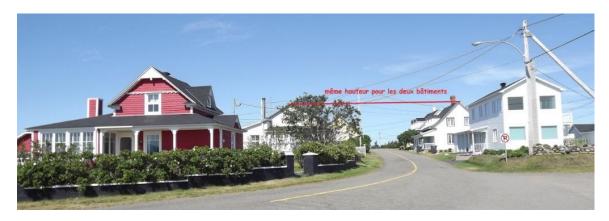
Figure 39. Exemple qui démontre le respect de la hauteur des bâtiments de la Pointe-aux-Originaux, *Ruralys*, *2013*

- Respecter et établir une continuité avec les caractéristiques volumétriques des bâtiments traditionnels.
- Adopter des volumes de forme simple (rectangulaire) et de dimensions s'apparentant aux volumes traditionnels.
- Respecter les hauteurs des bâtiments existants (en grande majorité, d'une hauteur de 1½ étage).
- Reprendre ou s'inspirer des éléments typiques du bâti traditionnel (lucarnes, cheminées, débords de toiture, galeries, etc.).

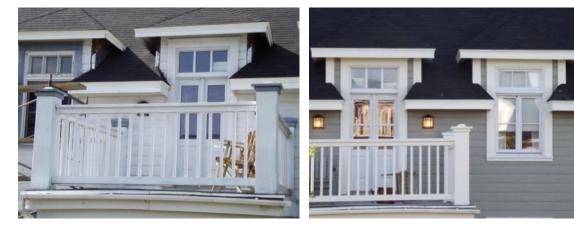
Figure 40. Exemple d'intervention réussie : avant et après la rénovation de fenêtres du 165, chemin de l'Anse-des-Mercier, *Ruralys*, 2013

- Établir des liens formels et proportionnels avec les caractéristiques architecturales dominantes des bâtiments traditionnels.
- Reprendre la distribution, les proportions et les dimensions et le mode de subdivision des ouvertures du bâti traditionnel.
- Adopter des matériaux de revêtement compatibles avec les matériaux de revêtement, les textures et les couleurs traditionnelles (interdire le clin de vinyle).
- Utiliser une ornementation appropriée pour mettre en relief les composantes du bâtiment (chambranles, planches cornières, corniches).
- Adopter des galeries, porches, vérandas de type traditionnel pour renforcer les relations ou liaisons avec les bâtiments avoisinants.

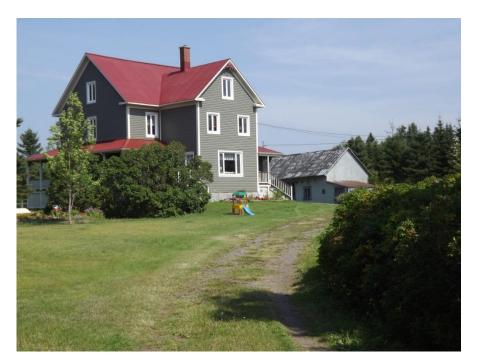
Figure 41. Exemple réussi de l'aménagement extérieur du 102, chemin de la Cinquième-Grève Est, *Ruralys*, 2013

- Mettre en valeur les abords du bâtiment et les limites de la propriété et assurer l'intégration des bâtiments au paysage naturel environnant.
- Adopter un aménagement paysager de type naturel aux abords de la résidence et favoriser la conservation des rosiers rugosa (églantiers) et l'implantation de plantes indigènes.
- Utiliser des matériaux naturels pour les murs ou murets de soutènement, les voies d'accès et pour les clôtures.

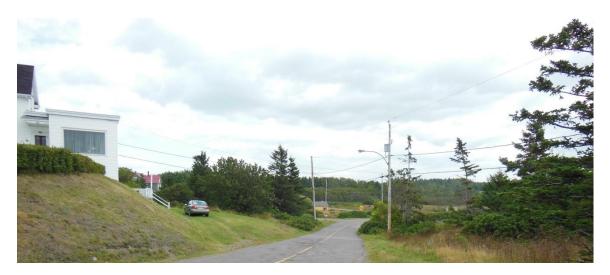
Figure 1. Limite nette entre les entités paysagères « pointe aux Orignaux » et « anse des Mercier ». Cette limite est représentée par le talus (talus descendant sur la photo, devant et à droite). La vue montrée est prise à partir du chemin de l'Anse-des-Mercier dans l'entité « pointe aux Orignaux » : elle est filtrée, car le boisé du talus empêche la vue complètement ouverte sur l'entité voisine. La vue aurait aussi pu être filtrée par des bâtiments plus ou moins espacés.

Nom de la carte	Terme utilisé	Explication	
Carte A Entités et qualité	Limite nette	Limite d'une entité paysagère établie en général par le relief. Ce type de limite entre deux entités ne permet pas à l'usager du territoire de voir d'une entité à l'autre (figure 1).	
paysagères de l'aire patrimoniale de la Pointe-aux- Orignaux, 2013	Limite ouverte	La limite ouverte entre deux entités est en général déterminée selon les usages du territoire. Il s'agit de limites plus ou moins bien définies (d'où l'usage du trait pointillé), souvent dans des secteurs où le passage d'une entité à l'autre est graduel (figure 2).	
Carte B Ouvertures visuelles et	Vue ouverte	Aucun obstacle visuel n'altère la vue de l'usager de la route sur le paysage proche ou éloigné, ce qui lui permet une vue éloignée et complètement ouverte.	
composantes principales du paysage de l'aire patrimoniale de la Pointe-aux-Orignaux,	Vue filtrée	Un certain nombre d'obstacles visuels empêchent l'observateur d'avoir une vue totalement ouverte. Ces obstacles peuvent être : haie d'arbuste ou brise vent, bâtiments plus ou moins espacés, (figure 1).

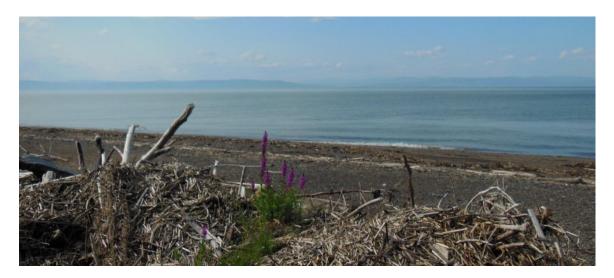
Figure 2. Le littoral sur cette photo constitue une limite ouverte de l'entité paysagère

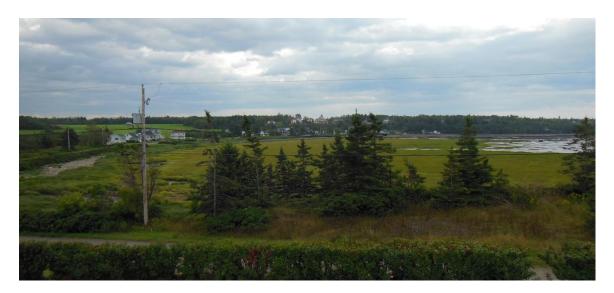
Figure 3. Le territoire au sud-est de l'aire patrimoniale n'est pas visible; l'escarpement en arrière-plan de la photo isole visuellement le secteur.

L'aire patrimoniale de la Pointe-aux-Orignaux est située sur une avancée de terre formée par une succession de crans rocheux parallèles au fleuve (figure 1). Elle occupe la pointe aux Orignaux et le secteur de l'anse des Mercier, deux éléments du relief formant les assises de l'aire patrimoniale. Complètement à l'écart du village de Rivière-Ouelle de même que des grands circuits routiers (A-20 et R-132), l'aire patrimoniale est résolument une entité maritime puisqu'elle est séparée de la zone agricole et de la plaine de Rivière-Ouelle par un escarpement. L'écart d'altitude entre les deux secteurs est suffisamment important pour ne pas apercevoir, à partir de l'aire patrimoniale, le secteur au sud-est (figure 3). Ce territoire est ainsi particulièrement intéressant pour une micro-analyse des paysages.

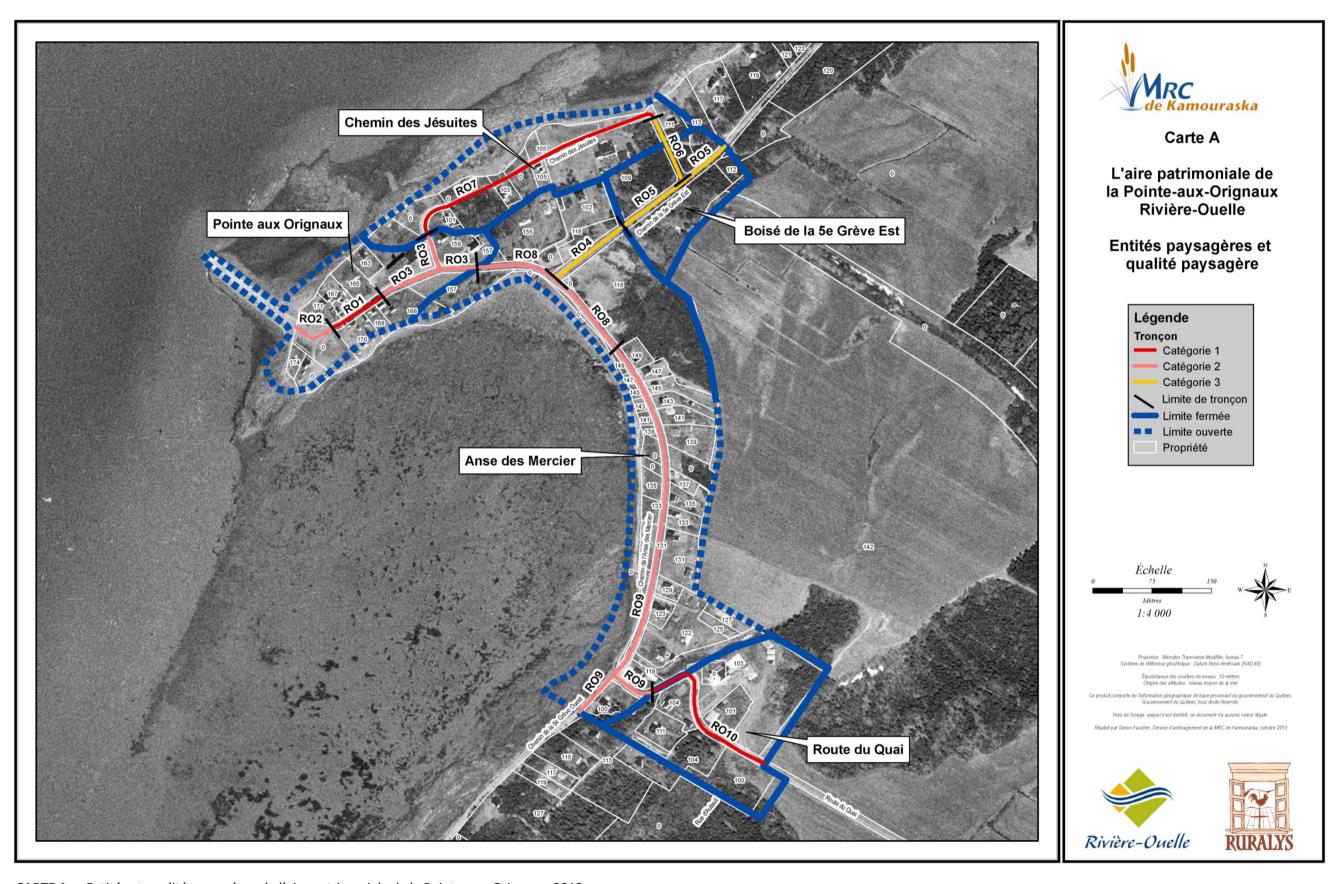
CARTE A. Entités et qualité paysagères de l'aire patrimoniale de la Pointe-aux-Orignaux, 2013

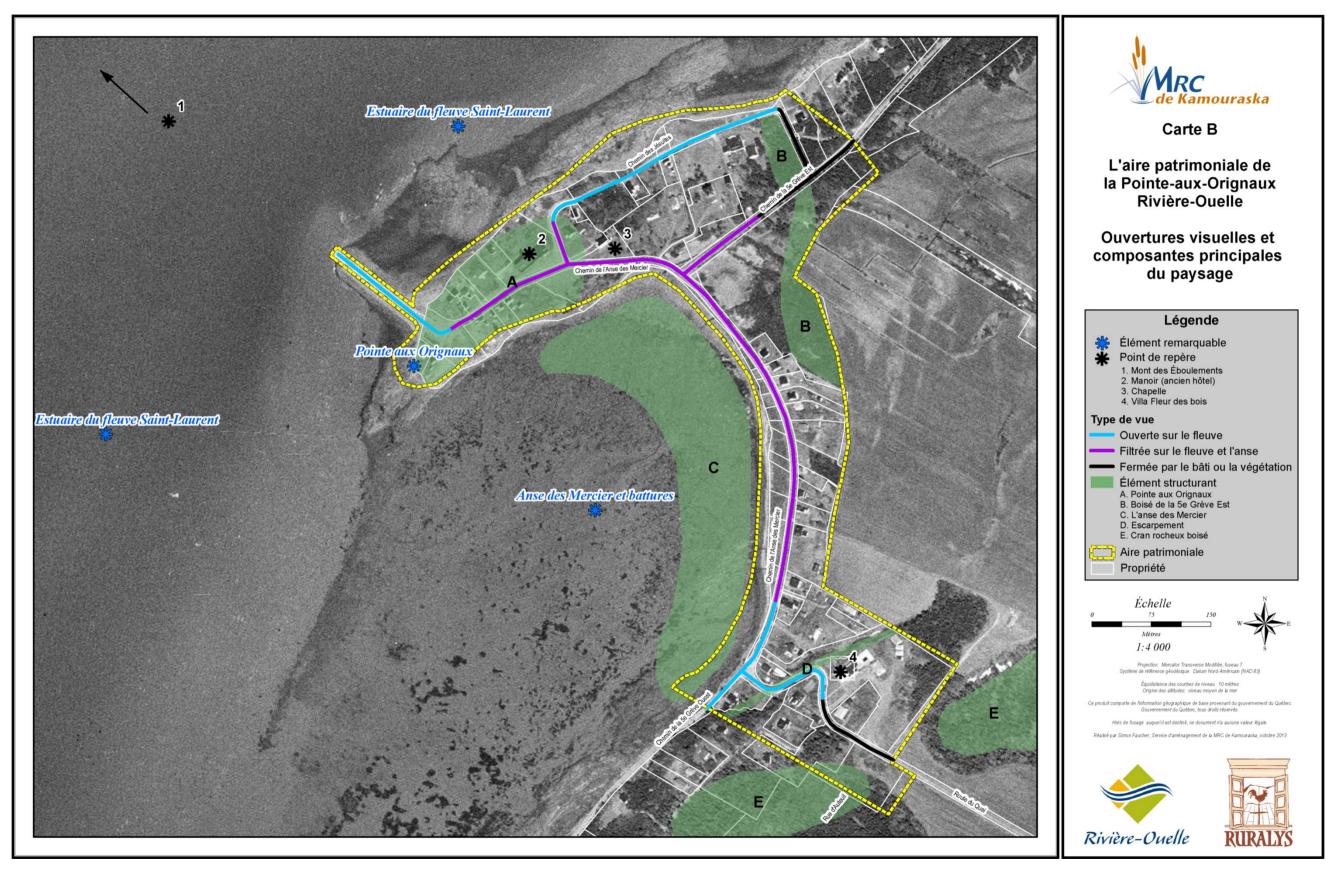
CARTE B. Ouvertures visuelles et composantes principales du paysage de l'aire patrimoniale de la Pointe-aux-Orignaux, 2013

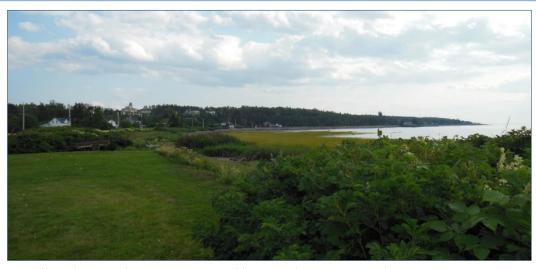
Trou effectué par un résident dans la haie d'églantiers (rosiers sauvages) dans un but de contemplation du paysage. Bien que cette haie bloque la vue à moins d'être sur un point surélevé, elle constitue une barrière protectrice contre l'érosion (DSCN5171).

Faiblesses ou cicatrices paysagères: les trous dans la haie d'églantiers aménagés pour ouvrir la vue sur le fleuve (ex. #149). Ces trous dans la végétation, bien qu'ils offrent une vue sur l'anse, constituent une rupture du paysage de proximité (le long de la route) et dans le couvert végétal. De plus, la rive vive devient sensible à l'érosion. Perte de patrimoine bâti par la rénovation avec des matériaux modernes et non adaptés (#143 à #149)

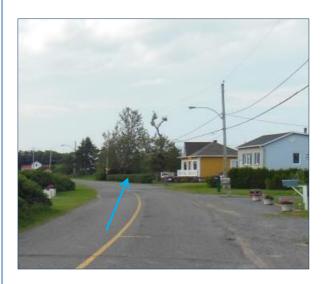
Puisque les clôtures basses sont un signe distinctif de l'aire patrimoniale, il convient de proscrire toute plantation de haies sur la devanture des résidences et chalets (DSCN5173).

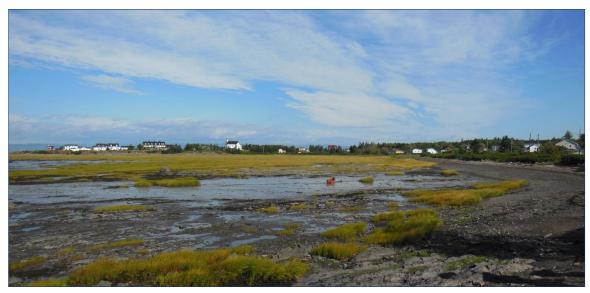
Le chemin de l'Anse-des-Mercier offre, à la jonction de la route du Quai, une vue imprenable sur l'anse et la pointe, ainsi que sur l'occupation humaine du lieu (DSCN5229).

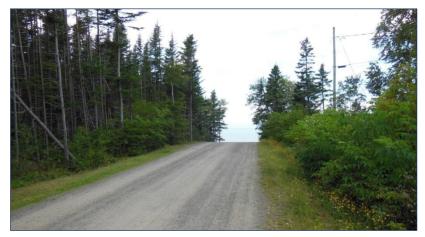
Cette portion du chemin des Jésuites ne correspond pas à son tracé d'origine et est une route servant à relier le chemin de la Cinquième-Grève Est au littoral. Un aménagement des bordures de route serait souhaitable par l'entretien de la végétation (taille et plantation) (DSCN5157).

- · Si des habitations devaient être construites dans ce secteur, veiller à les intégrer à l'environnement boisé et interdire toute coupe forestière abusive.
- · Aménager les bordures du chemin des Jésuites (partie sud-est), en particulier le long de la plantation de pins.
- · Signaliser le partage de la route piétons/voitures.

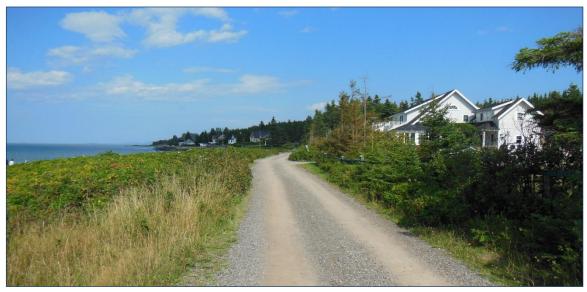
L'étroitesse du chemin des Jésuites, la forte présence de végétation, la qualité du patrimoine bâti et le lien fort et ressenti entre le littoral et l'estuaire sont les éléments principaux de l'exceptionnelle qualité des paysages de de tronçon (DSCN5163).

- · Protéger la végétation entre la route et la plage. Elle est un rempart contre l'érosion. Puisque les propriétés vont de part et d'autre du chemin, interdire l'enlèvement de tout arbre ou églantier.
- · Interpréter le paysage maritime offert par cette entité : panneau, activité de découverte, etc.
- · Le terrain non construit situé dans la courbe du chemin (#159) devrait être aménagé minimalement (tonte des herbes). S'il devait être loti, contrôler la taille et le style architectural du bâtiment à construire.
- · Il pourrait être souhaitable de promouvoir la circulation à pied sur ce chemin (sauf pour les résidents saisonniers).
- · La conservation intégrale de ce paysage est à souhaiter.

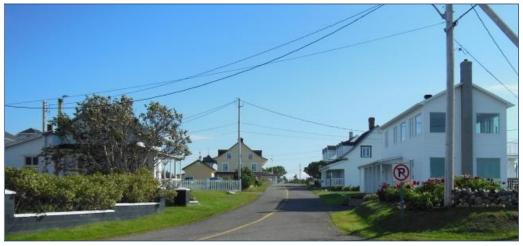
À partir du rond-point au bout de la route, le manoir est un point de repère important. La résidence du # 170 a été rehaussée sans respecter le style environnant pour l'étage supplémentaire et les fenêtres. L'impact est important sur la qualité paysagère de ce secteur (DSCN5221).

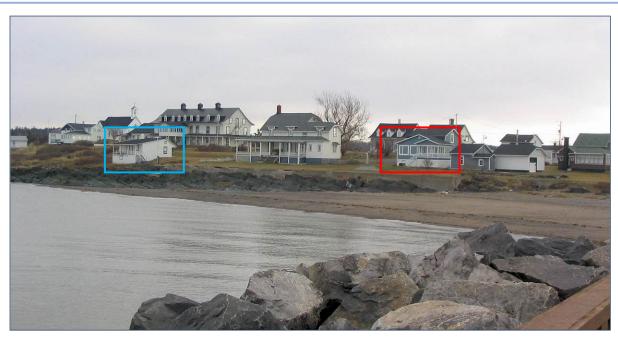
Carré bleu : un nouveau chalet a été ajouté dans la seconde moitié du XX^e siècle. À remarquer sa localisation à l'écart de la trame d'occupation d'origine. C'est ce genre d'implantation qui contribue à diminuer la lisibilité d'un paysage.

Carré rouge : site de l'ancienne chapelle.

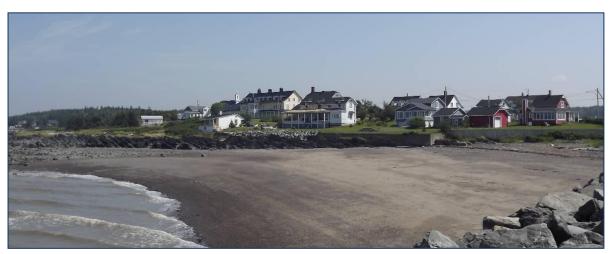
La même vue en 2013. L'ancien hôtel a été restauré et peint en jaune et le dernier chalet à droite est devenu rouge. Photo : Ruralys, 2013

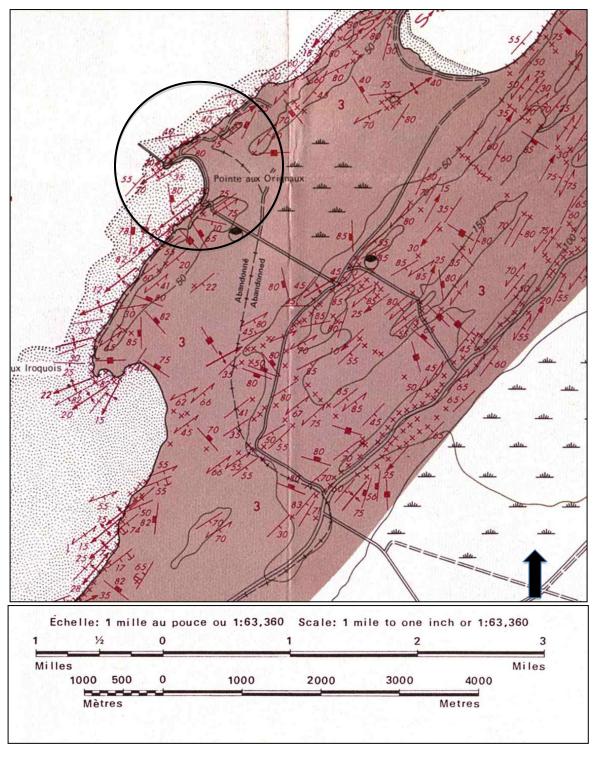
Figure 4. Géologie du secteur à l'étude (Hubert 1973) (cercle noir = localisation approximative du secteur à l'étude)

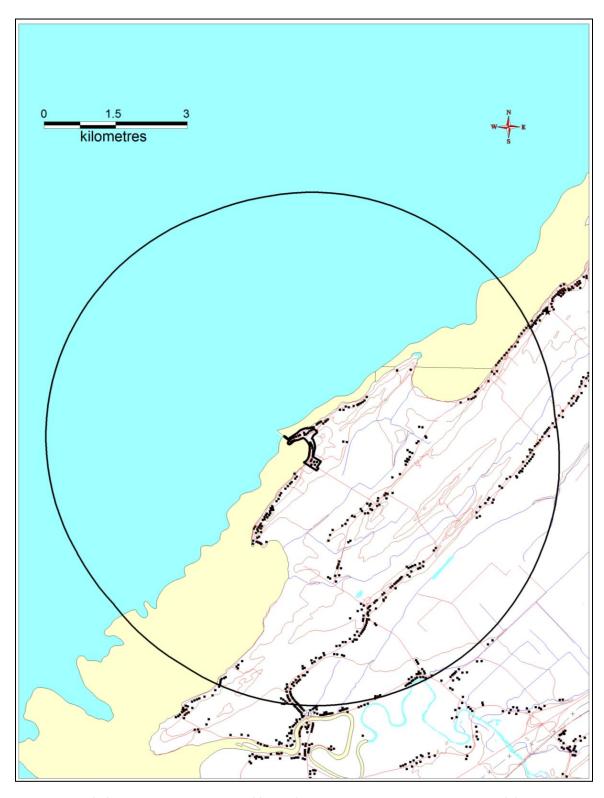
Figure 5. Dépôts meubles de la zone d'étude (MRNFQ, 21M08, 1 : 50 000, extrait) (cercle noir = zone d'étude, polyligne bleue = secteur à l'étude)

Dans le secteur à l'étude, les dépôts meubles ont été fortement transformés par les activités humaines (agriculture et aménagement urbain) (figure 5). Cela étant dit, les quelques lambeaux intacts témoignent de la présence de divers dépôts marins : sable, plage soulevée, facies d'eau peu profonde; sable et loam, facies d'eau profonde. La roche-mère, parfois en partie recouverte par des tills ou des dépôts marins, affleure en quelques endroits. Des aires humides (tourbières) sont présentes à l'intérieur de la zone d'étude. La plupart des sites archéologiques amérindiens de la région ont été découverts dans des matrices sableuses similaires à celles présentes à la Pointe-aux-Orignaux.

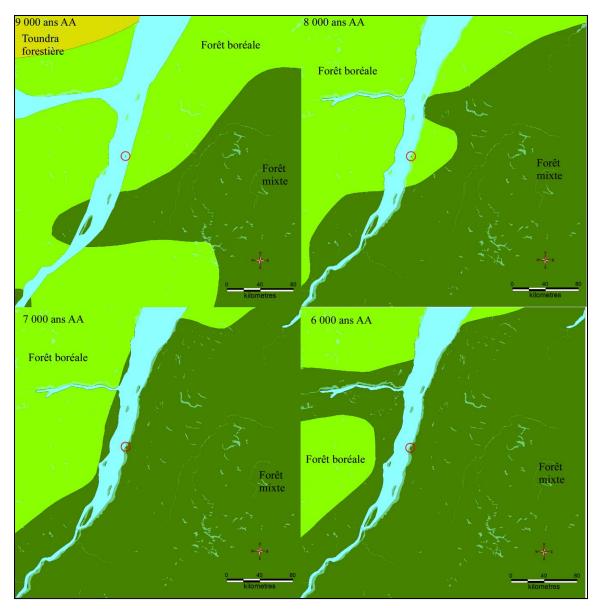
Figure 7 a. Étapes de la déglaciation et de la colonisation végétale (Dyke et coll. 2004, extrait) (le cercle rouge correspond à la zone d'étude) (2/2)

De 13 500 et 12 500 ans AA, la calotte glaciaire appalachienne fond graduellement dégageant ainsi de plus en plus de terrain le long du littoral, bien que ce dernier demeure enclavé par les glaciers résiduels qui persistent dans les Appalaches (figure 7).

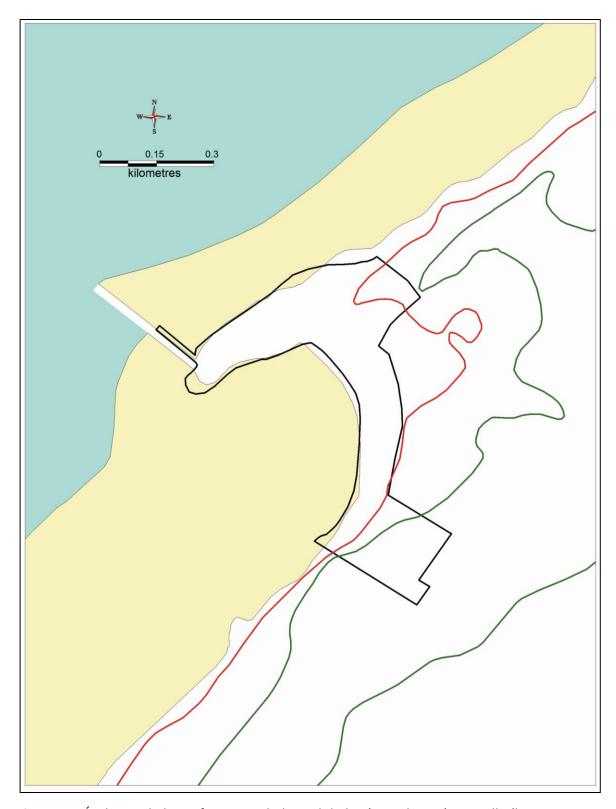
Figure 9. Évolution de la configuration du littoral de la région de Rivière-Ouelle (ligne rouge = 10 m [environ 8 000 ans AA], ligne verte = 20 m [environ 8 500 ans AA], polyligne noire = secteur à l'étude)

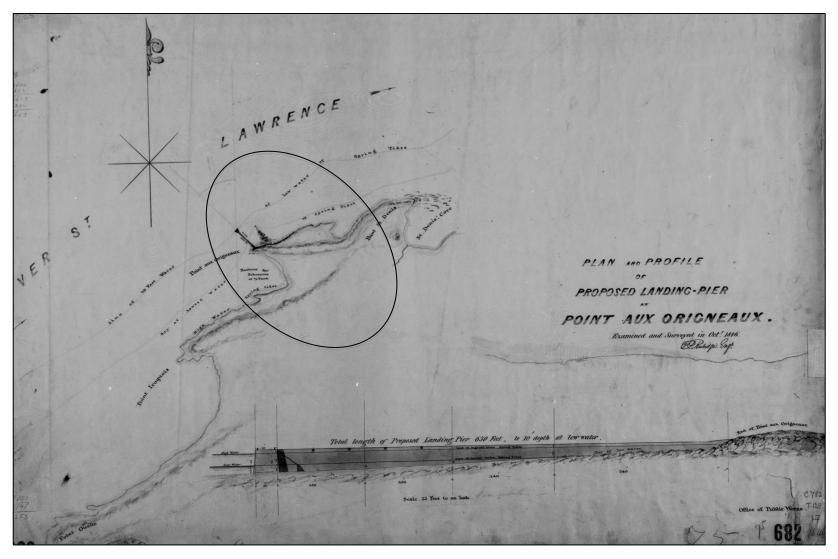
Figure 15. Plan and Profile of proposed Landing-Pier at Point aux Orignaux (Rubridge 1846) (l'ovale noir localise le secteur à l'étude)

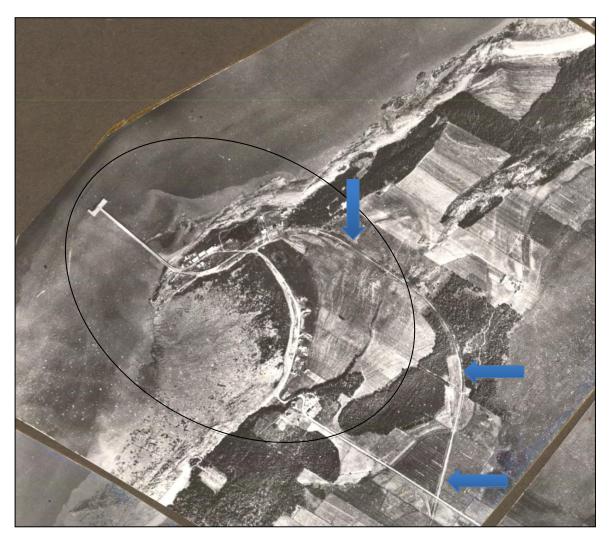
Figure 20. Photomosaïque 82-1 (Compagnie Franco-Canadienne 1927) (l'ovale noir localise le secteur à l'étude)

Malgré cet essor notable, la rentabilité de ces installations laisse à désirer, c'est pourquoi le transport ferroviaire cesse ses activités en 1920 et le chemin de fer sera démantelé en 1923. Le tracé est toujours visible en 1927 et on peut voir sur la photo aérienne de l'époque l'état de développement du secteur à l'étude, on y dénombre plus d'une vingtaine de bâtiments (figure 20).

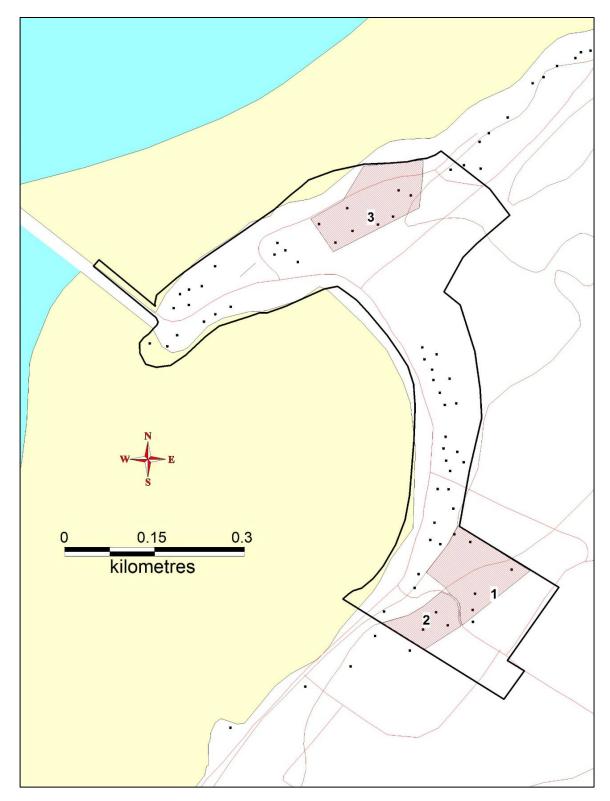
Figure 23. Localisation des zones de potentiel d'occupation amérindienne

En ce qui concerne le potentiel d'occupation amérindienne préhistorique, les données synthèses présentées au tableau I ont été appliquées. Sur cette base, il est considéré que certaines zones du secteur à l'étude présentent un potentiel moyen. En effet, les cours d'eau y sont plutôt petits, les replats peu abondants et les sols parfois humides ou rocheux. À noter qu'un inventaire archéologique effectué en 1976 n'a pas abouti à la découverte de site à la Pointe-aux-Orignaux.

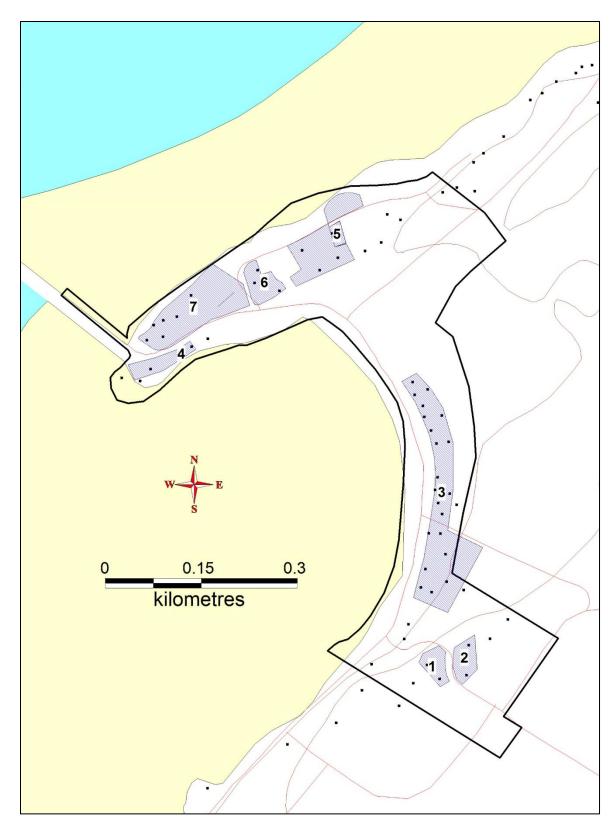
Figure 24. Zones de potentiel archéologique, occupation eurocanadienne

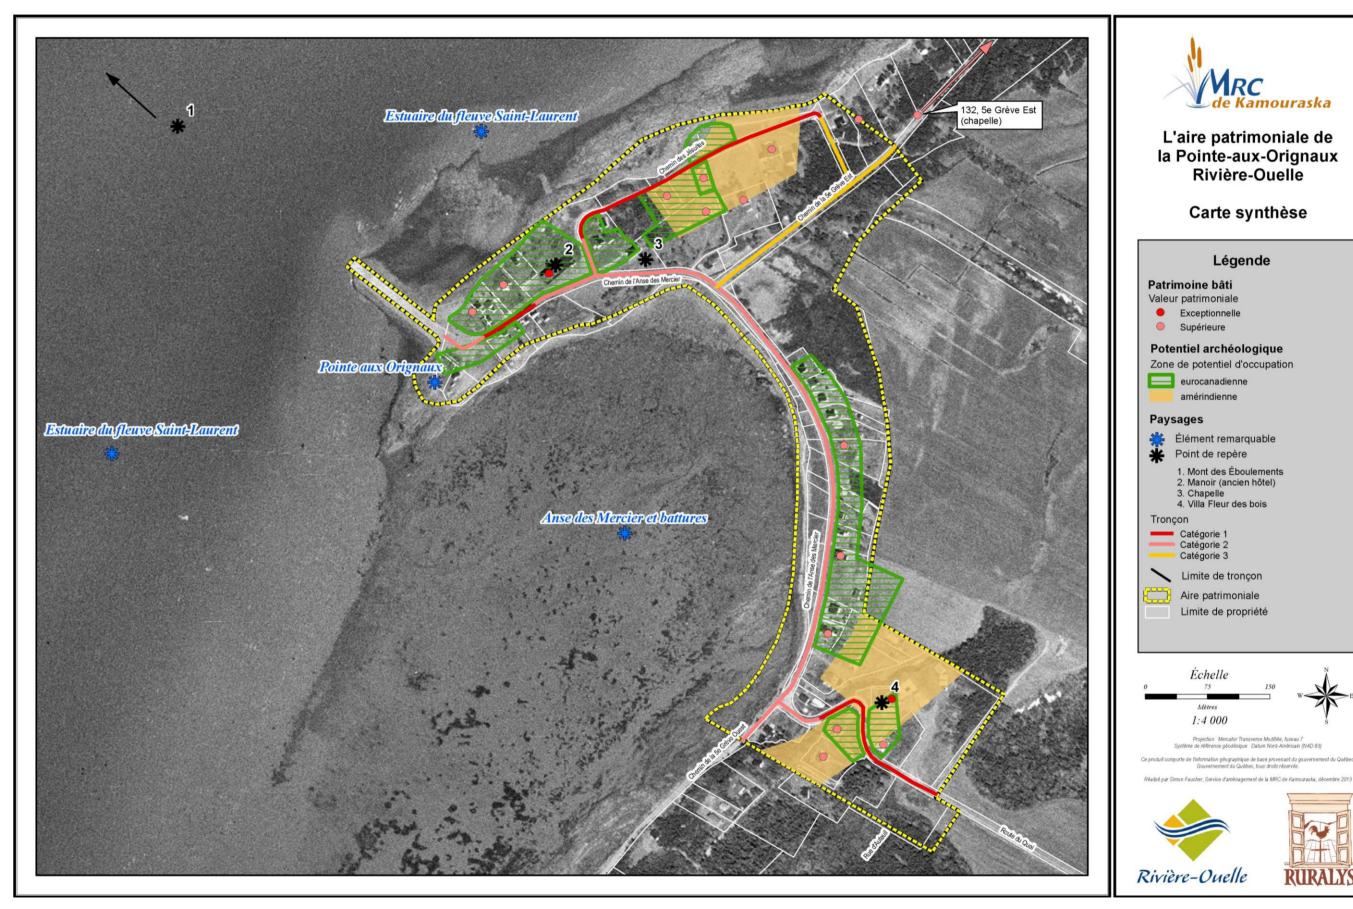
Carte synthèse du patrimoine bâti, paysager et archéologique de la Pointe-aux-Orignaux, Rivière-Ouelle.
